# **FACHBERICHT**

FESTSTELLUNG NATURWERTE MIT  
EMPFEHLUNGEN ZUR AUFWERTUNG UND  
ZUR RAUMPLANERISCHEN SICHERUNG

PARZELLE GBBL-NR. 7100  
WORBLENTALSTRASSE 68, ITTIGEN

WABERN, 02.04.2025

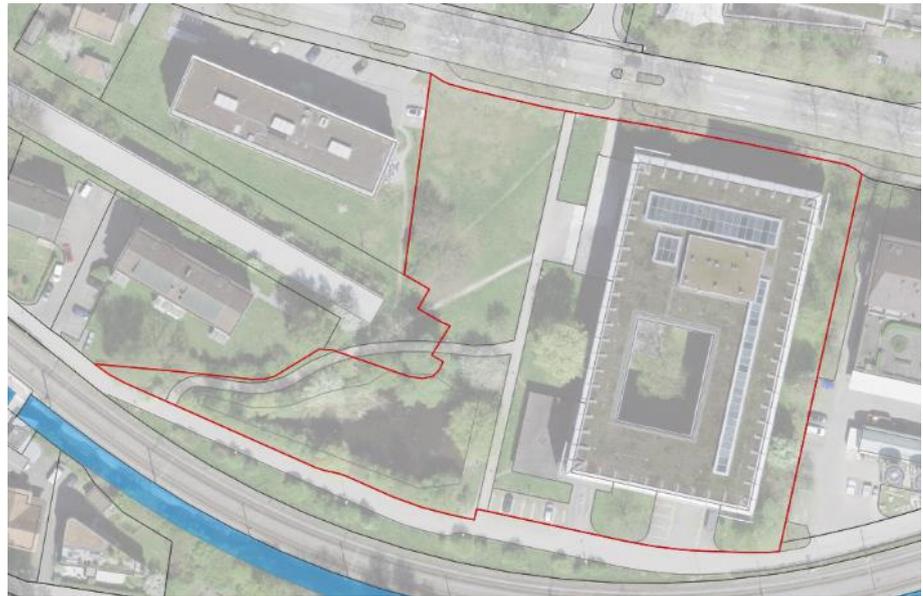
Abbildung 1: Situation Parzelle Gbbl.-Nr. 7100 (rot umrandet)

Die Parzelle GBBL-Nr. 7100 liegt zwischen der Worblentalstrasse (Gebäudeadresse Nr. 68) und der RBS Bahnlinie. Die Gesamtfläche beträgt 9'769 m<sup>2</sup>.

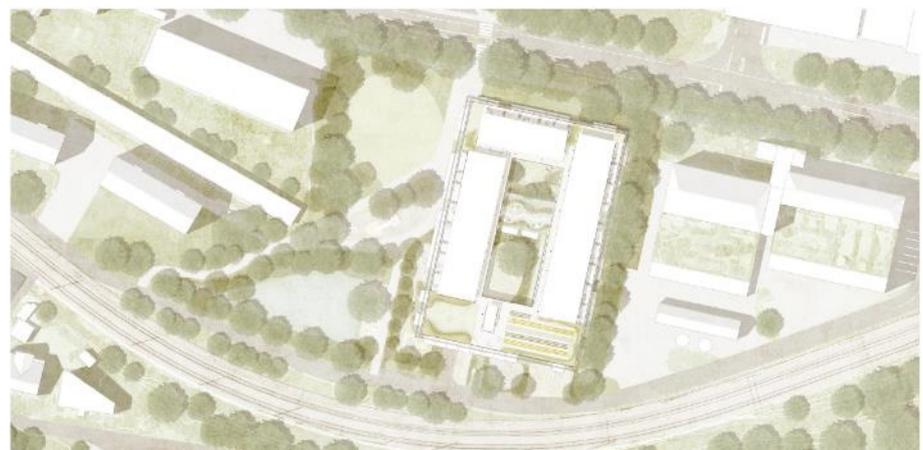
Abbildung 2: Umgebungsplan Studienauftrag

Grundlage für die Entwicklung bildet der Studienauftrag «Worblentalstrasse 68, Ittigen» (2024). Die vorhandenen Grünstrukturen und Bäume sowie das Feuchtbiotop sollen gemäss Studienauftrag erhalten bleiben. Zusätzliche Gehölze sollen angelegt werden. Die Zugänglichkeit und Nutzung als Erholungsort für die Bevölkerung bleiben erhalten.

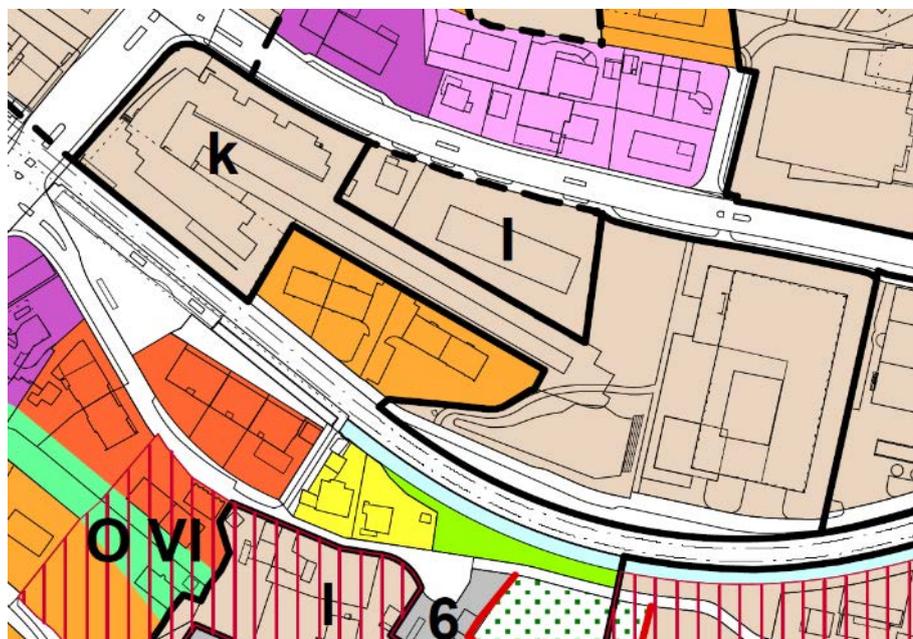
Abbildung 3: Ausschnitt Zonenplan Nr. 1 (18.11. 2008) im Bereich der UeO Nr. 206 «Papiermühle Station Ittigen (Bahnstrasse)»

Die Parzelle GBBL-Nr. 7100 liegt in einer Zone mit besonderen baurechtlichen Ordnungen ZBO. Gemäss Baureglement Art 331 handelt es sich bei der mit «k» bezeichneten ZBO um die Überbauungsordnung Nr. 206 «Papiermühle Station Ittigen (Bahnstrasse)».

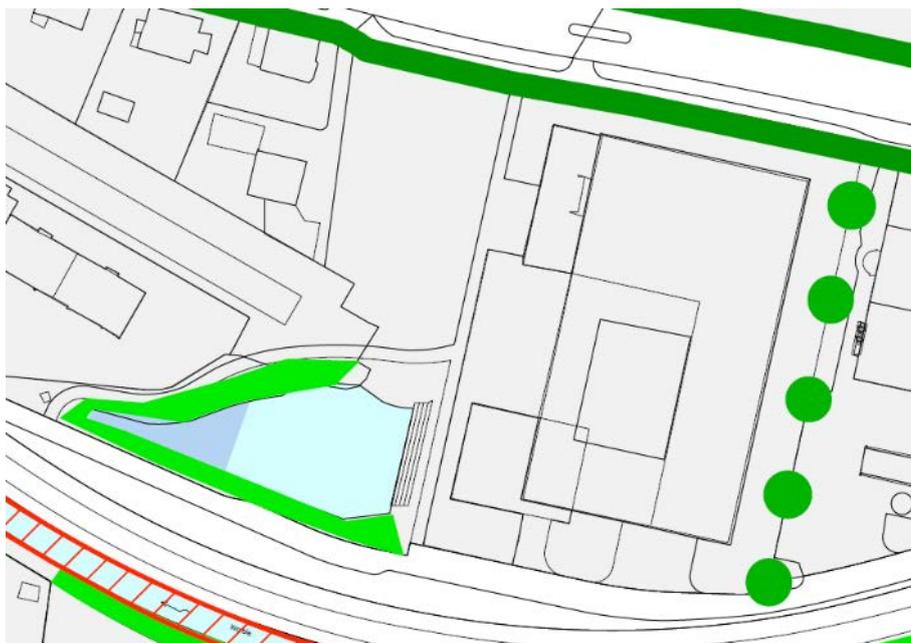
Abbildung 4: Ausschnitt Zonenplan Nr. 2 im Bereich der Parzelle 7100 (18.11. 2008)

Das künstlich angelegte Biotop ist als Lebensraum von kommunaler Bedeutung geschützt und im Bereich der Flachwasserzone des Teichs im Zonenplan mit einer Fläche von 180 m<sup>2</sup> eingetragen (siehe Abb. 4). Im Baureglement Art. 531 ist folgendes Schutzziel formuliert:

Die in der Abbildung 4 eingetragenen Einzelbäume der Kategorie II zwischen der Parzelle GBBL-Nr. 7100 und der Parzelle GBBL-Nr. 778 sind gemäss Änderungsplan Zonenplan 2 vom 03.12.2020 nicht geschützt.

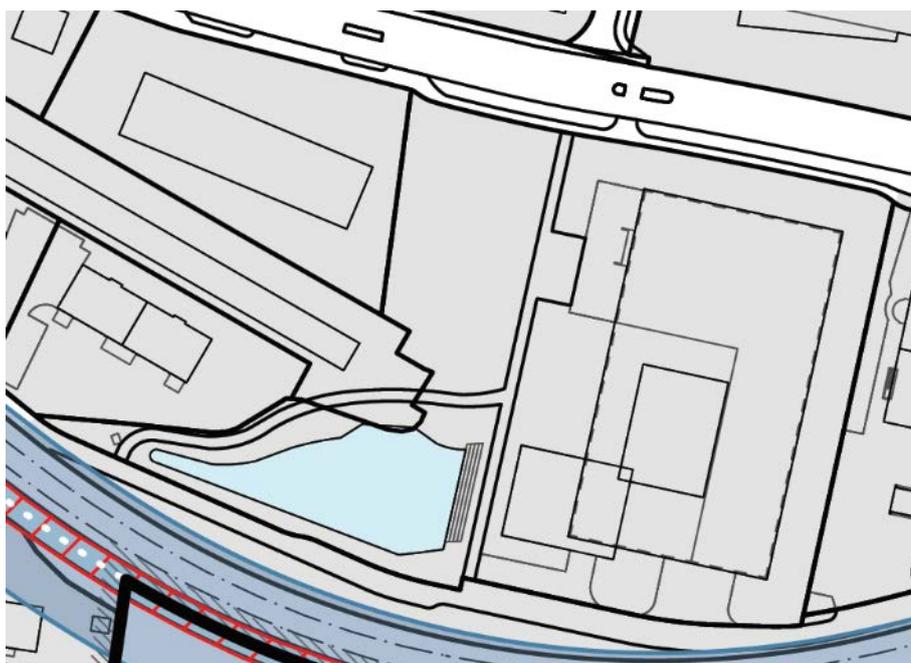
Abbildung 5: Ausschnitt Änderung Zonenplan Nr. 2 vom 03.12.2020 (18.11. 2008)

Der Zonenplan 2 besteht aus einem Plan vom 18.11.2008 und einem Änderungsplan vom 03.12.2020. Die relevanten Änderungen, welche die Parzelle GBBL-Nr. 7100 betreffen, sind die Entlassung der geschützten Bäume der Kategorie II, die Aufhebung des kommunalen Schutzes von Feld- und Ufergehölzen sowie der Hecken. Feld- und Ufergehölzen sowie Hecken wurden in der Gemeinde Ittigen aus dem kommunalen Schutz entlassen, da diese durch nationale und kantonale Gesetzgebung ausreichend geschützt sind. Sie sind neu im Hinweisplan eingetragen.

Gemäss Änderungsplan Zonenplan 2 sind keine geschützten Hecken, Feld- und Ufergehölze verzeichnet.

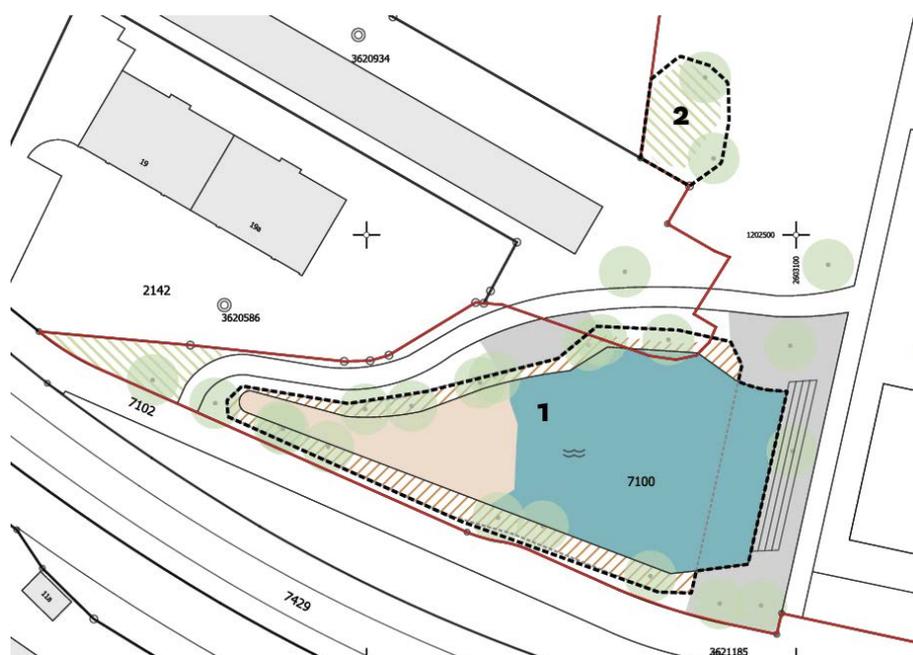
Abbildung 6: Übersicht der Bereiche 1 und 2 mit vorhandenen Naturwerten auf der Parzelle 7100

Die Ausscheidung von Bereichen mit bedeutenden Naturwerten orientiert sich am Bestand (vorkommende Gehölze, Bäume und Strukturelemente), welcher im Feld angesprochen und aus ökologischer Sicht beurteilt wurde. In diesem Kapitel werden die folgenden Bereiche mit wertvollen ökologischen Elementen und Strukturen bezeichnet, räumlich präzisiert und beschrieben. Die weiteren Strukturen, Gehölze und Bäume weisen keine besonderen naturschützerischen Werte auf.

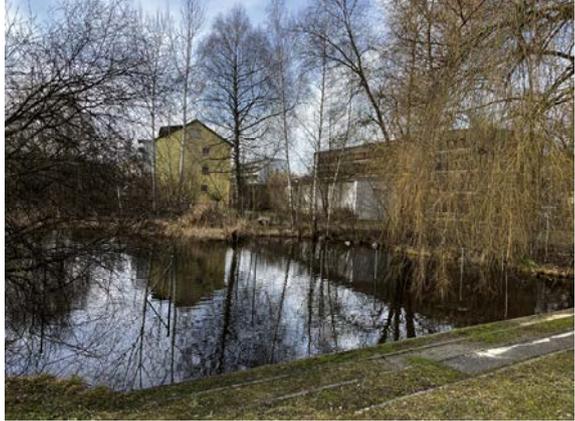
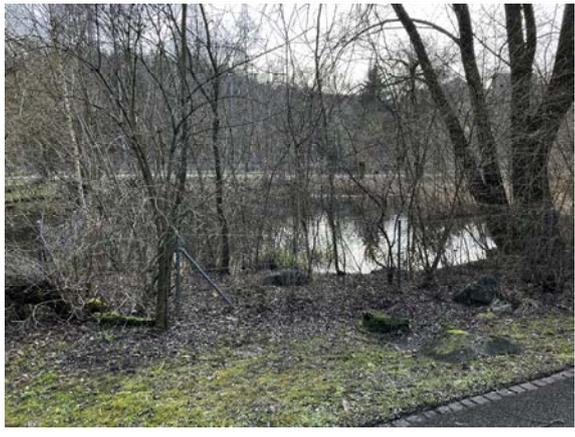
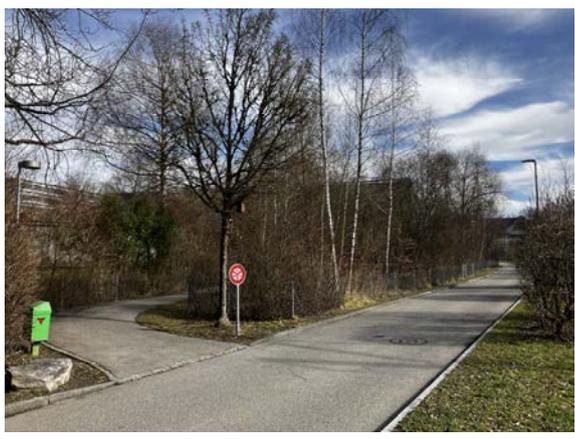
Der künstlich angelegte Teich mit Ufervegetation und Schilfbestand sowie der umgebende Baumbestand sind prägende Naturelemente innerhalb der Parzelle. Die östlich liegenden Sitzstufen dienen der Naherholung und werden durch die Bevölkerung und die Angestellten der umliegenden Verwaltungsgebäude genutzt. Die exponierte Lage im Siedlungsgebiet in unmittelbarer Nähe zu einem stark frequentierten Fussweg sowie die etablierte öffentliche Erholungsnutzung führen für gewisse Arten zu Störungen, wie z.B. jagende Katzen für Amphibien und Vögel. Die Wasserfläche umfasst rund 870 m<sup>2</sup>, davon ca. 210 m<sup>2</sup> mit Schilfvegetation. Die Ufervegetation umfasst eine Fläche von rund 250 m<sup>2</sup>. Im westlichen Teil des Teichs ist der Übergang von Schilf- zu Ufervegetation fließend. Der umgebende Gehölzmantel ist geprägt durch zahlreiche Einzelbäume, insbesondere

Als wertvolle Elemente sind die Kopfweiden hervorzuheben, welche durch regelmässigen Schnitt in dieser Form gehalten werden. Am südlichen Ufer ist ein kleiner Asthaufen vorhanden. Andere Strukturelemente fehlen.

<p><b>Bereich 1</b></p> <p>Bäume: Weide, Birke, Silberpappel, Hagebuche</p> <p>Unterwuchs: Roter Hartriegel, Wolliger Schneeball, Schwarzdorn, Ginster, Liguster, Geissblatt</p> <p>Teich-/Schilfbereich: Schilf, Breitblättriger Rohrkolben, Rohr-Schwengel, Sumpflabkraut, Kleine Wasserlinse, Teichlinse, Weisse Seerose</p>

<p>Weitere Einzelfunde: Stechpalme, Rottanne, Hanfpalme, Hagebutte</p>

Die Überprüfung im Feld bestätigt den kommunalen Schutzstatus. Der Schilfbereich und die Ufervegetation bilden wertvolle Lebensräume mit naturschützerischem Wert. Auf Grund der Überprüfung und räumlichen Präzisierung wird empfohlen, im Rahmen des Erlasses der Überbauungsordnung und der damit verbundenen Änderung der kommunalen Grundordnung, den Perimeter des kommunalen Schutzobjekts «Feuchtgebiet» im Zonenplan 2 anzupassen.

Gewisse Defizite betreffend Verlandung, Artenzusammensetzung der Gehölze und der Pflege bestehen. Hierzu werden die folgenden Massnahmen empfohlen:

Fällung einzelner Bäume, um insgesamt mehr Licht auf die Teichfläche zu bringen  
Entfernung nicht einheimischer oder lebensraumfremder Arten wie Hanfpalme, Ginster, Rottanne, Stechpalme

Weitere Schaffung von Kleinstrukturen wie Ast- und Steinhäufen

Pflanzung von beerentragenden Dornensträuchern

Jährlicher Pflegeschritt und Unterhalt mit Entfernung von organischem Material aus dem Wasserbereich

Pflege der Kopfweiden

Verminderung Nährstoffeintrag durch Filterung des eingeleiteten Regenwassers

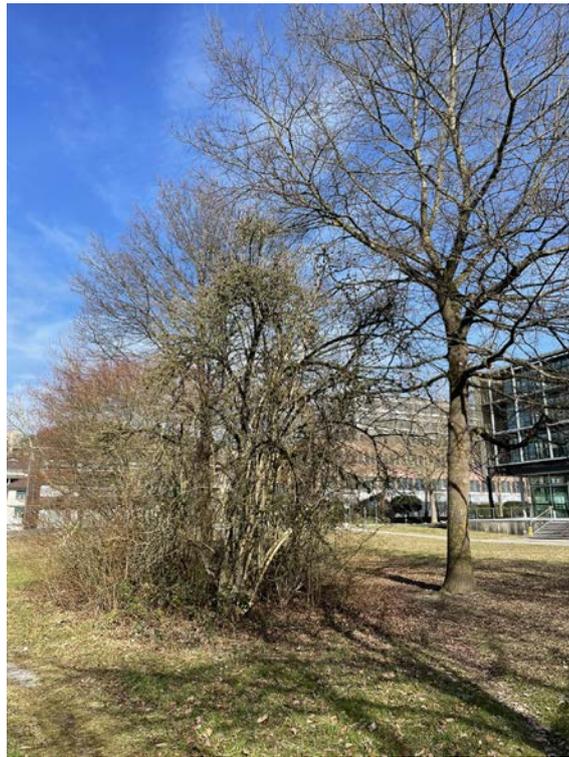
**Bereich 2**

Im Bereich der Grenze zur Parzelle GBBL-Nr. 772 sind zwei Eichen mit einem Unterwuchs bestehend aus Schwarzer Holunder, Kornelkirschen, Rotem Hartriegel, Brombeeren und Liguster vorhanden. Der Bereich umfasst eine Fläche von 90 m<sup>2</sup>. Die beiden Eichen und der Schwarze Holunder geben die Grundstruktur vor, der Unterwuchs besteht aus einheimischen Arten. Ein Krautsaum ist nicht vorhanden.

Der Bereich ist aufgrund seiner Grösse, Struktur und den vorkommenden einheimischen Arten als Gehölzstruktur mit naturschützerischem Wert zu beurteilen. Die zwei Eichen sind schön gewachsen und gesund. Der Bereich ist in der Überbauungsordnung räumlich als «Gehölzstruktur (bestehend)» im Überbauungsplan und in den Überbauungsvorschriften zu sichern.

Bäume: 2 Eichen

Schwarzer Holunder,

Kornelkirsche, Roter Hartriegel,

Brombeere, Liguster

Pflanzung von weiteren Heckenarten, insbesondere auch von beerentragenden Dornensträuchern

Schaffung von Strukturen mit Ast- oder Steinhaufen

Schaffung von Krautsaum, mind. 1 m Breite, allenfalls Verzahnung mit

Fachgerechte Pflege der zwei Eichen
